## リックファイバー施工手順

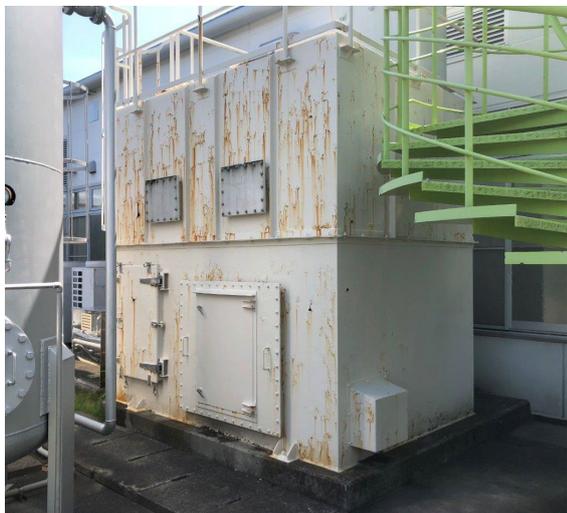
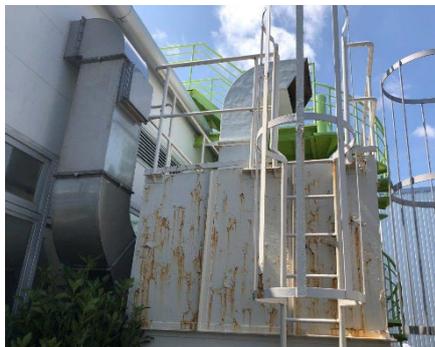
施工前調査から施工時までの約 1 ヶ月間でも、錆は著しく成長。

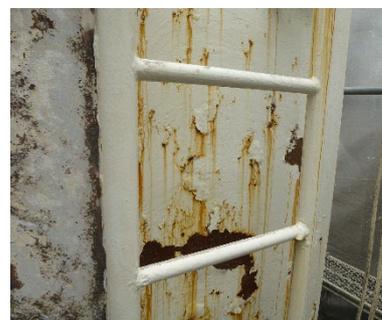
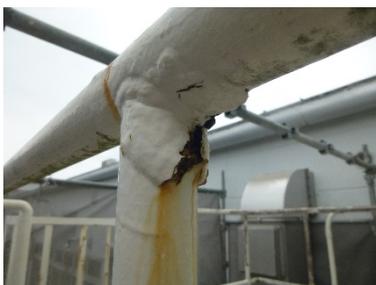
梯子部分拡大 →  
錆による塗膜の浮き・剥がれ

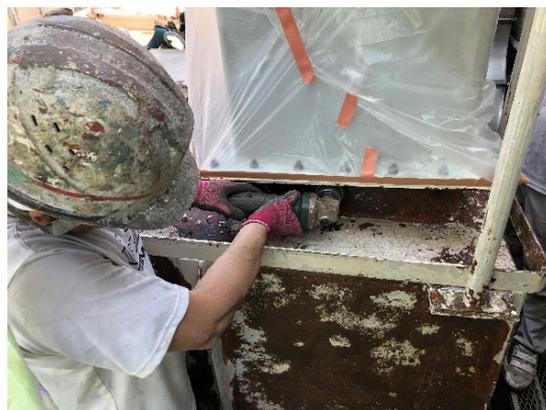
施工前、一見きれいに見えていた部分も含めてすべて赤錆で覆われており、いわゆる「全面腐食」の状態。

この状態で一般的な素地調整を行い、従来の錆止め塗料にて塗替えをしても錆は進行し続ける。

サンダーによる素地調整

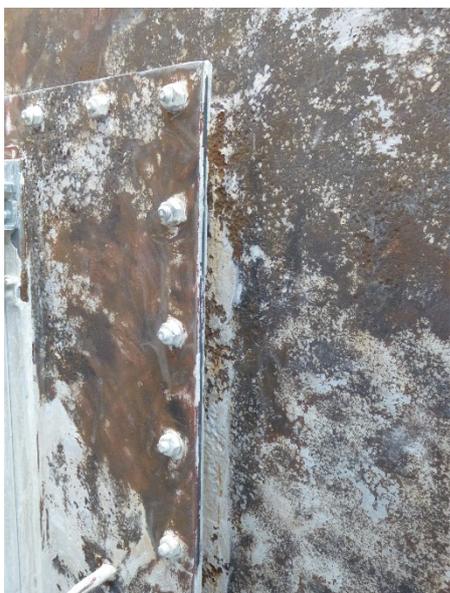
ケレン後の素地表面は孔食\*が多数発生。

\*表面から孔状に浸食していく腐食現象。進行すると最終的には鋼材に穴が開く原因となる。

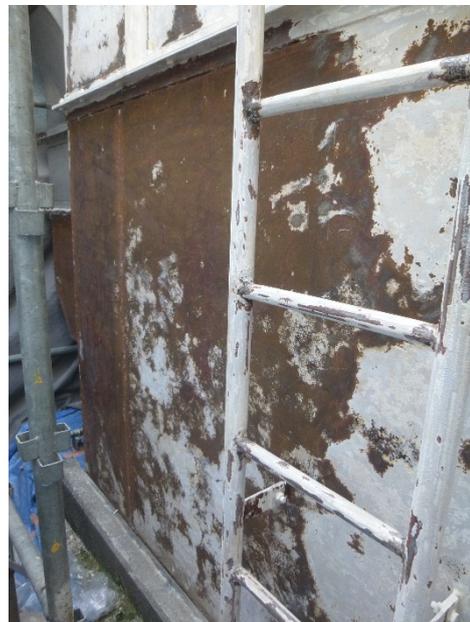
劣化した塗膜を除いた素地面
